Valdivia, a cuatro de agosto de dos mil veintitrés.

#### **I. Antecedentes del acto administrativo reclamado**

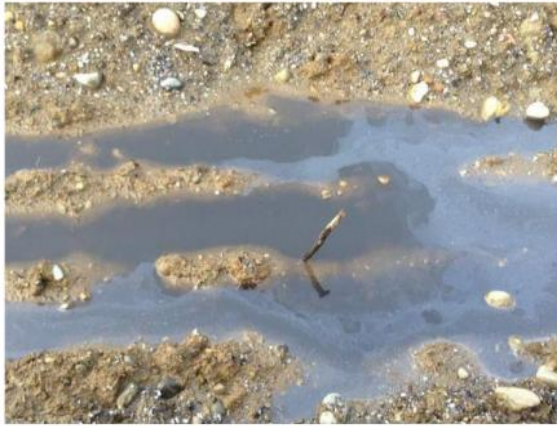
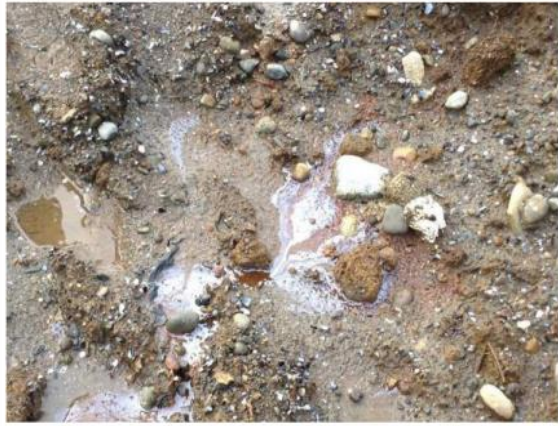
**Figura N°2: Registro de presencia de lixiviados en la base de la deposición de residuos en el lado oeste y sur oeste del vertedero, aportadas por la SMA en su Informe Técnico de Fiscalización Ambiental de julio de 2019 (fs. 7204 y ss.). Fuente: DFZ-2019-483-X-MP fs. 7229.**

Fotografía 13.		Fecha: 05-07-2019		Fotografía 14.	
Coordenadas DATUM WGS84 HUSO 18		Norte: 5279853.11	Este: 594690.82	Coordenadas DATUM WGS84 HUSO 18	
		Norte: 5279775.21	Este: 594606.88		
Descripción del medio de prueba: Presencia de lixiviados en base de la torta de residuos al lado Oeste			Descripción del medio de prueba: Imagen muestra afloración de lixiviados en base de la torta de residuos en el sector Sur Oeste del vertedero

incompletas por el lado oeste, sur y este del predio y no se conectan finalmente al pozo de infiltración (fs. 4408); se evidencia que el sector oeste del canal de aguas lluvias se realizó en un sector que ya fue intervenido con residuos (fs. 4412); se constata que los techos tipo carpa de la zanja que estaba siendo utilizada para el depósito de lodos, se encontraban en malas condiciones (fs. 4414). A continuación, se insertan dos fotografías que muestra el afloramiento de lixiviados en la zanja perimetral de aguas lluvias:

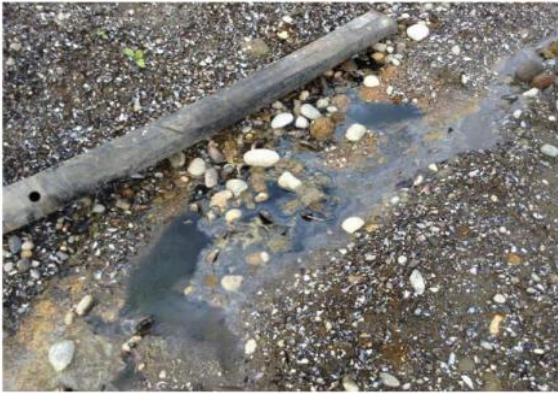
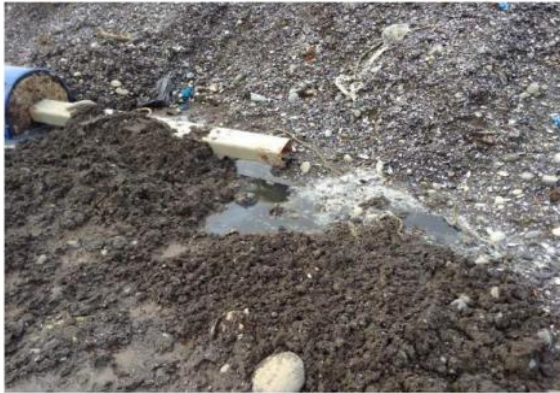
**Figura N°3: Registro de presencia de lixiviados en la base de la disposición de residuos en el norte del vertedero, aportadas por la SMA en su Informe Técnico de Fiscalización Ambiental de julio de 2019 (fs. 7204 y ss.). Fuente: DFZ-2019-483-X-MP fs. 7232.**

Fotografía 19.		Fecha: 05-07-2019		Fotografía 20.	
Coordenadas UTM DATUM WGS84 HUSO 18		Norte: 5279872.16	Este: 594759.05	Coordenadas DATUM WGS84 HUSO 18	
		Norte: 5279852.37	Este: 594741.43		
Descripción del medio de prueba: Fotografías 9 y 10 muestran lixiviados aposados en base de la torta de residuos por el sector norte del vertedero			Descripción del medio de prueba: Idem fotografía 19.

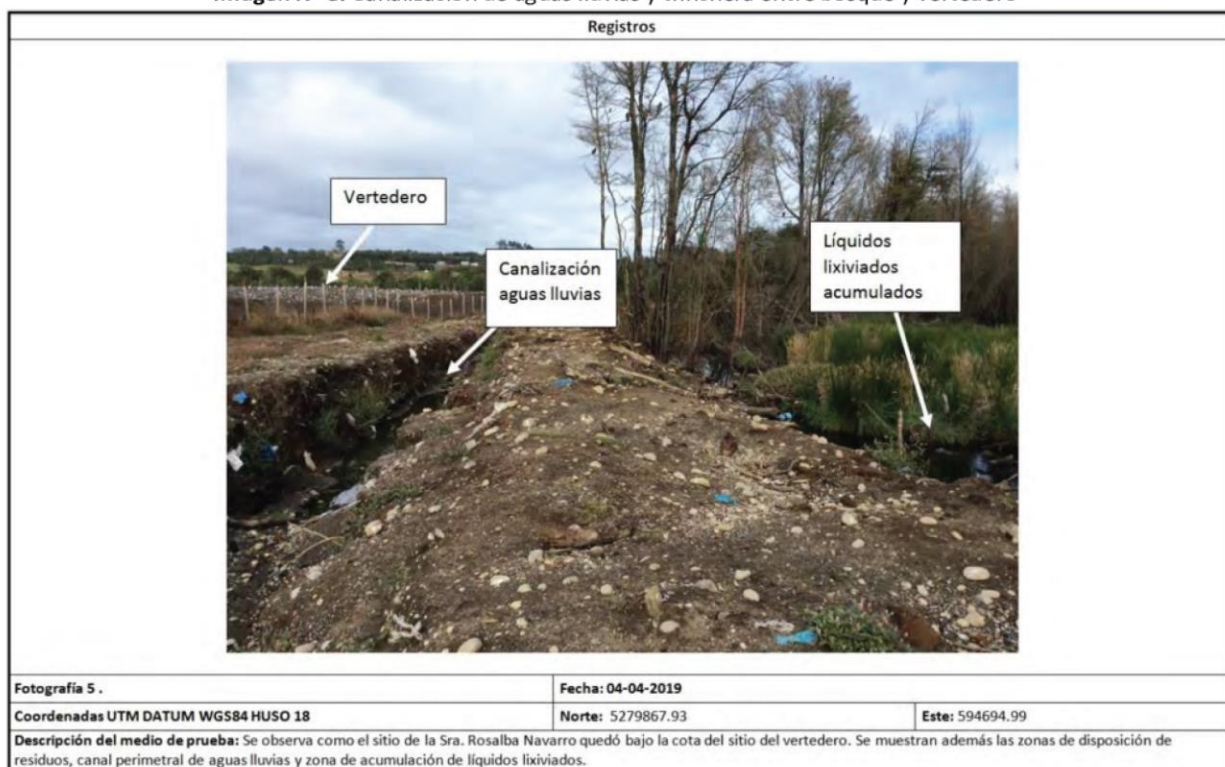
**Imagen N° 8:** Canalización de aguas lluvias y trinchera entre bosque y vertedero

**Figura N°4: Imagen presentada por el Reclamante en su reclamación a fs. 17 para justificar que es imposible que los líquidos por infiltración recorrieran más de 2 metros de distancia hacia el área de apozamiento.**

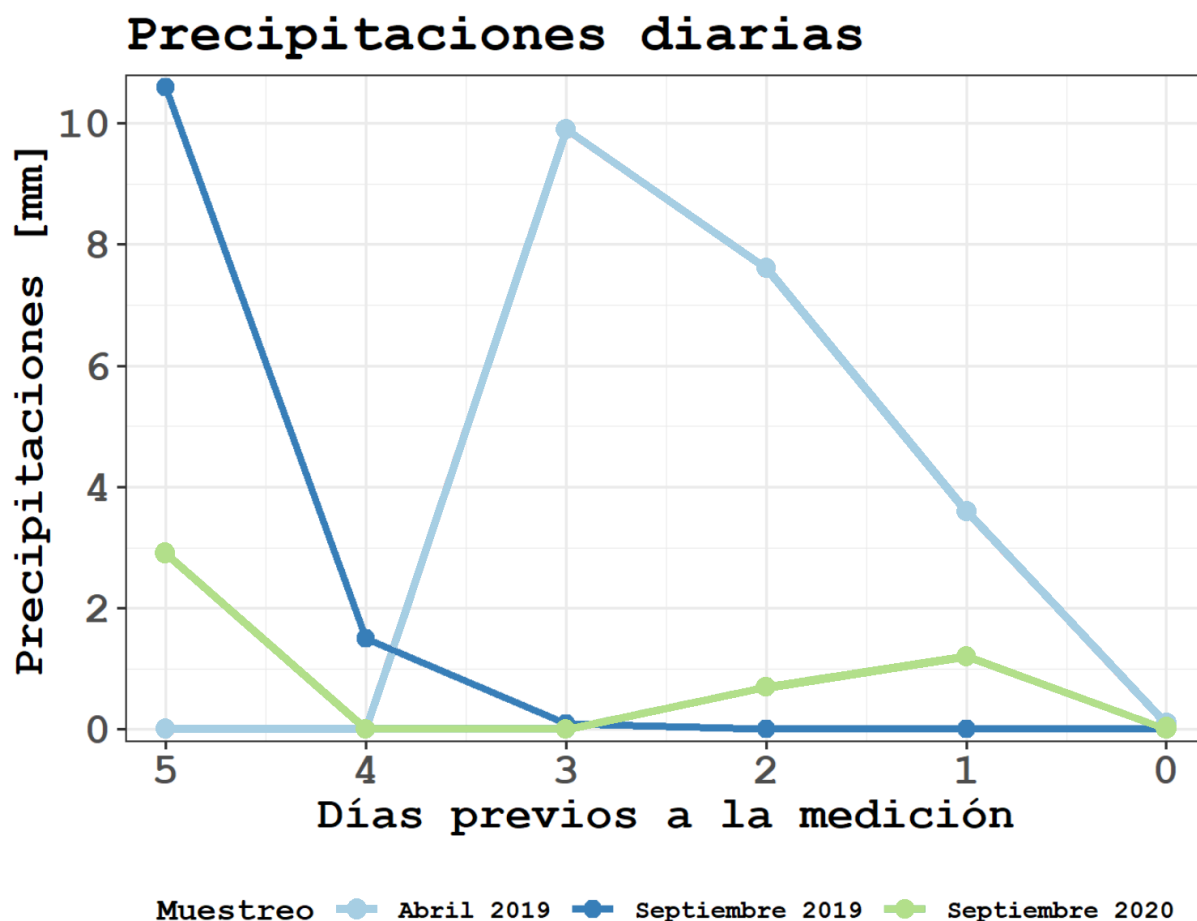
**Figura N°6: Precipitaciones observadas los días previos a los monitoreos de aguas superficiales realizados en zonas cercanas al vertedero DICHAM.**  
Fuente: elaboración propia a partir de datos de precipitación de estación meteorológica Tara que constan en documento sin fojas, acompañado a documento de fs. 2771 del expediente de causa D-13-2019.

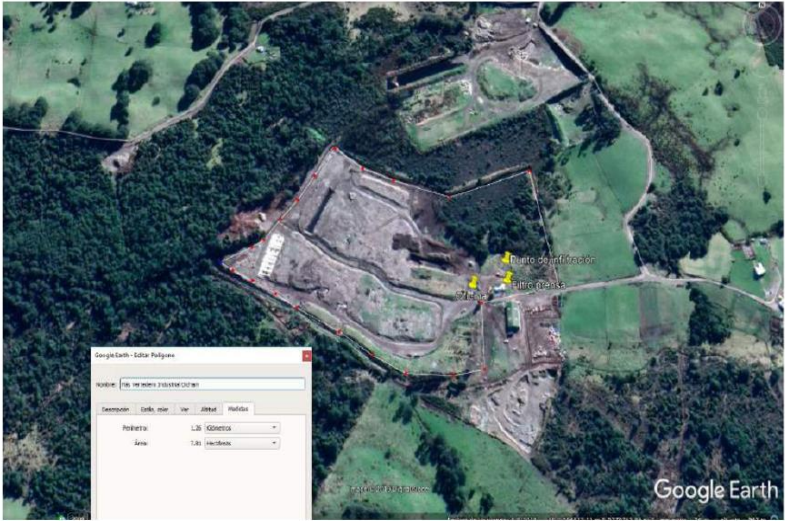
Imagen N°2.	Fecha: 04-04-2019	
Coordenadas UTM DATUM WGS84 HUSO 18	Norte: 5279769.29	Este: 59480891
Descripción del medio de prueba: Imagen de Google Earth permite visualizar la totalidad del predio ocupado por el Sr. Hernandez, con el peritaje realizado en terreno, es posible determinar que la superficie precial que involucra el Vertedero Industrial Dicham, lo cual involucra zonas de disposición de residuos antiguos, zonas activas, oficina, sala de filtro prensa, pozo de infiltración y área no intervenida. corresponde a 7.81 há. aprox.

**Figura N°11: Medio de prueba por peritaje en terreno efectuado por la SMA en que se aprecia la totalidad del predio del vertedero.** Fuente: IFA DFZ-2019-482-X-RCA-IA a fs. 4401.

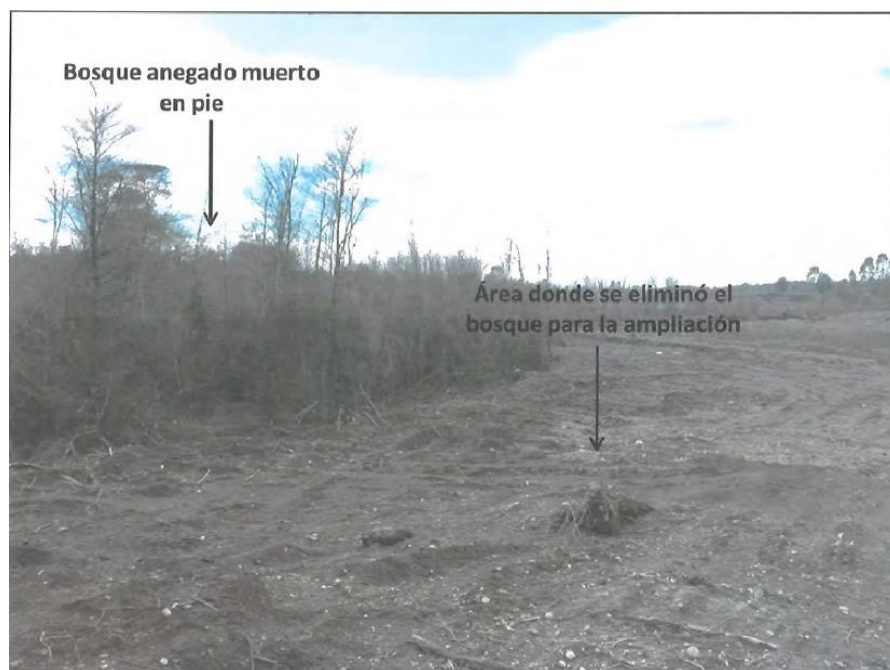
**Figura 14: Área de bosque nativo intervenida por obras del vertedero.** Fuente: Informe Técnico de Corta no Autorizada N°69/2008-104/19 (Fs. 5089)

ii) De igual forma, es posible apreciar la existencia de bosque muerto en pie en la zona anegada. A continuación se observa una imagen dando cuenta de dicha situación.

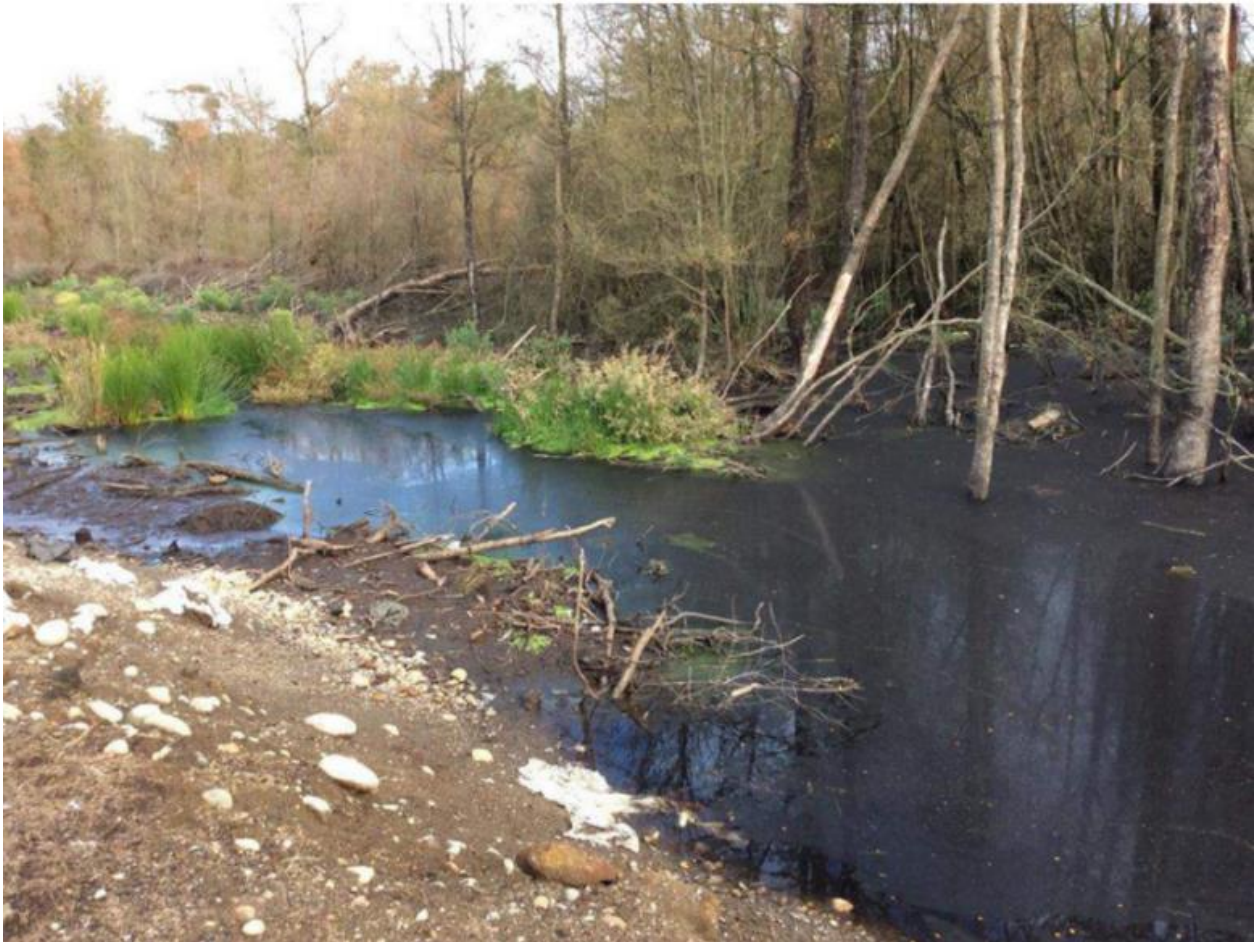
**Figura 15: Detalle de la acumulación de líquidos lixiviados al oeste del VID, en el sitio de la Sra. Rosalba Navarro.** Fuente: DFZ-2019-489-X-RCA-IA de abril de 2019 (Fs. 4405)

- iii) En DFZ-2019-489-X-RCA-IA de abril de 2019 se señala que se observó acumulación de lixiviados al lado oeste del vertedero, en el sitio de la Sra. Rosalba Navarro el 4 de abril de 2019 (fs. 4405 y 4406).

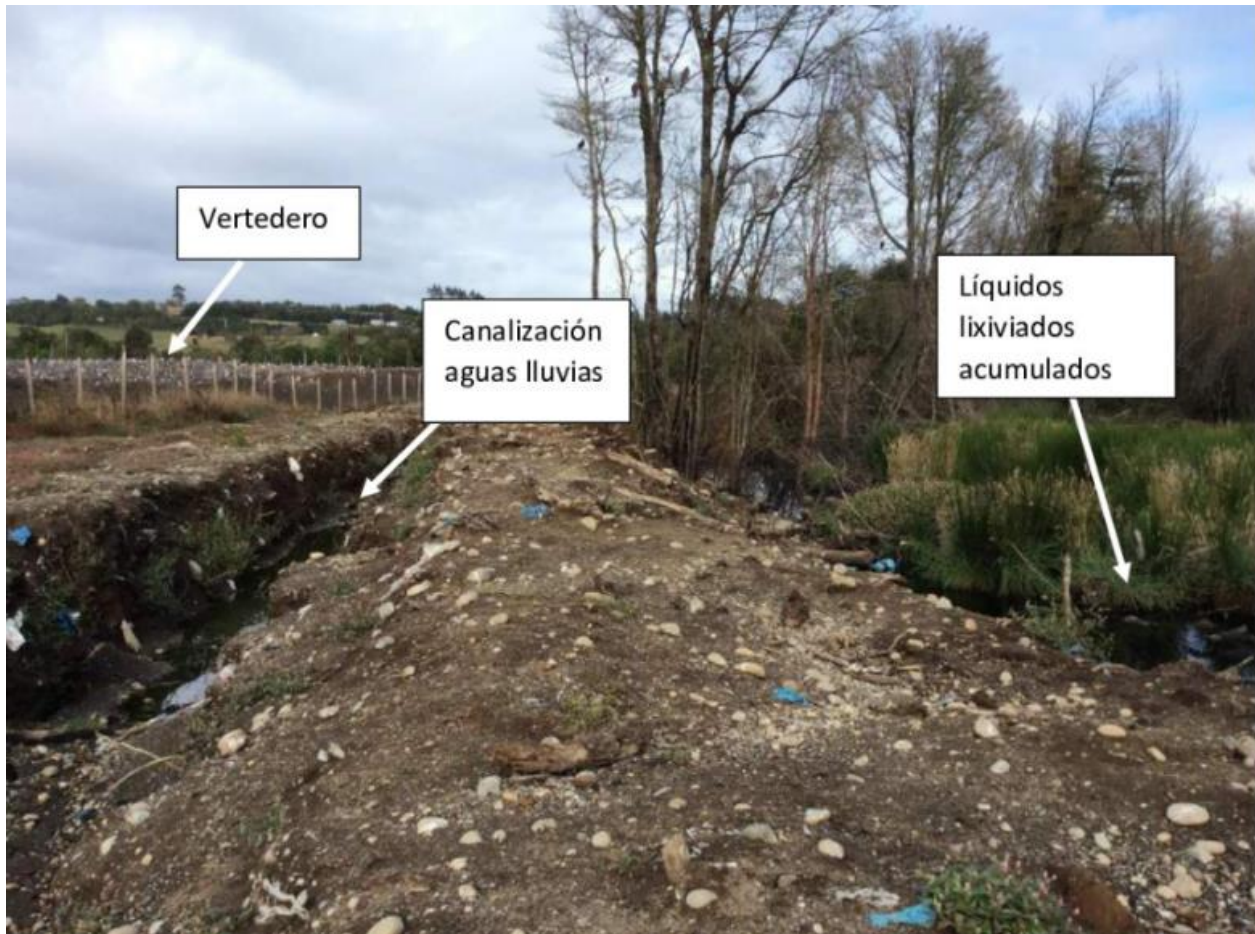
**Figura N° 16: Sector en donde se observa que el terreno de Sra Rosalba Navarro quedó inundado.** Fuente: DFZ-2019-489-X-RCA-IA de abril de 2019 (Fs. 4406)

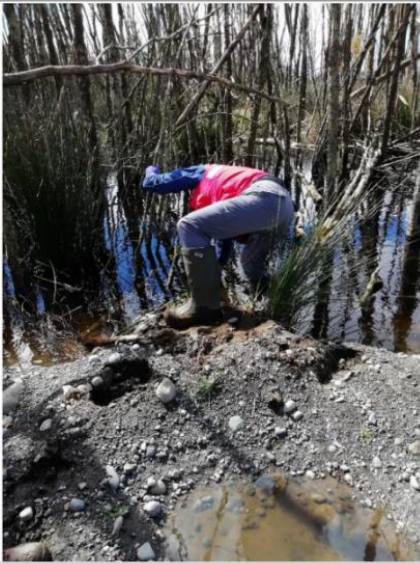
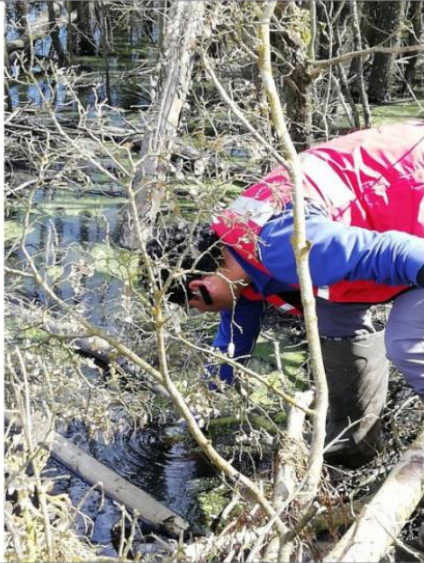
<b>Fotografía 1</b>	Fecha: 25-09-2019		<b>Fotografía 2.</b>	Fecha: 25-09-2019	
<b>Coordenadas UTM DATUM WGS84 HUSO 18</b>	Norte: 5279927	Este: 594754	<b>Coordenadas DATUM WGS84 HUSO 18</b>	Norte: 5279913	Este: 594705
<b>Descripción del medio de prueba:</b> Se observa la toma de agua superficial del sector Norte colindante al vertedero Dicham, correspondiente al punto de muestreo N°1, punto muestreado también por el titular del vertedero.			<b>Descripción del medio de prueba:</b> Se observa la toma de agua superficial del sector Oeste colindante al vertedero Dicham, correspondiente al punto de muestreo N°2, punto de muestreo también realizado por el titular del proyecto.

**Figura N° 17: Evidencia de toma de muestras en zonas inundadas.** Fuente: DFZ-2019-2136-X.RCA de noviembre de 2019 (Fs. 5128)

- iv) En DFZ-2019-2136-X.RCA de noviembre de 2019 (fs. 5112 y ss.) consta la toma de muestras en zonas inundadas de bosque el 25 de septiembre de 2019.

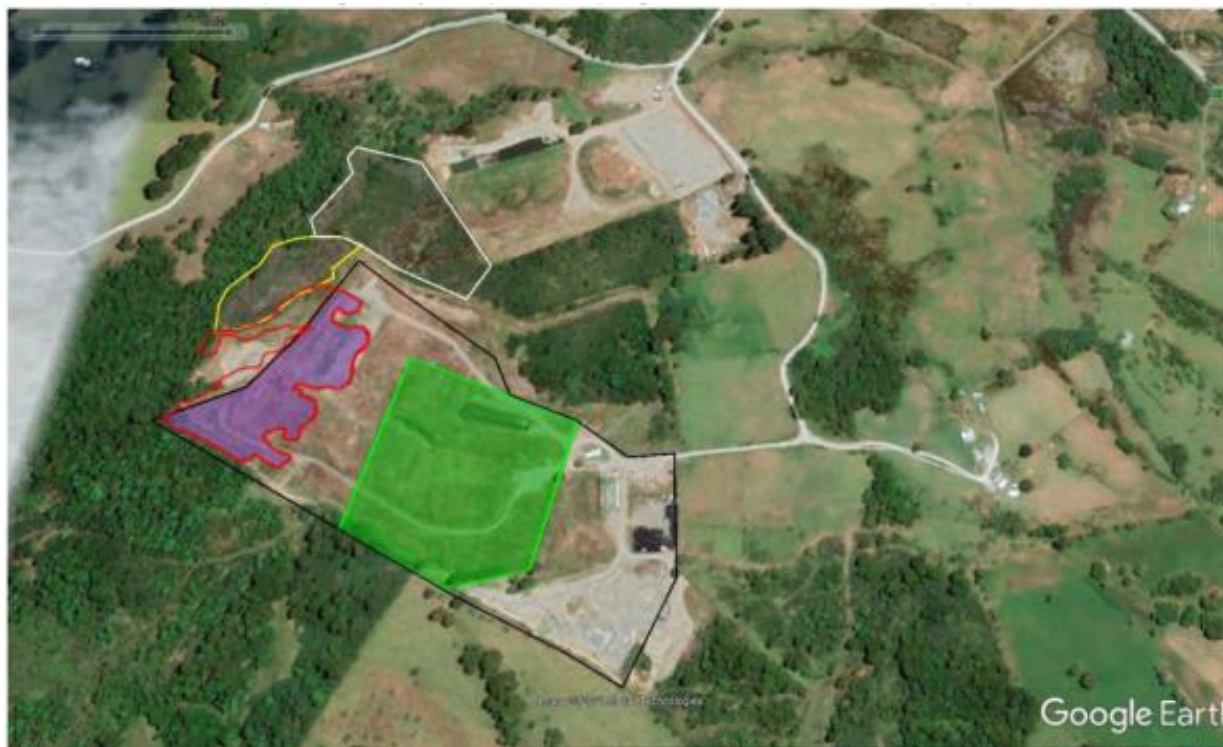
**Figura N° 18:** Área de intervención del proyecto Vertedero Dicham estimada por la SMA en su resolución sancionatoria. En verde se presenta el área contenida en el cambio de uso de suelo, en amarillo y blanco el bosque nativo anegado, en rojo el bosque talado, dentro de la cuál se encuentra el área lila que corresponde al área del bosque talado que se encuentra dentro del área intervenida por el proyecto y en negro área de intervención del proyecto. Fuente: Res. Sancionatoria (Fs. 7031)

La siguiente tabla resume el análisis formulado por la autoridad, en la que define un área de bosque afectada por inundaciones de aproximadamente de 2,26 ha.

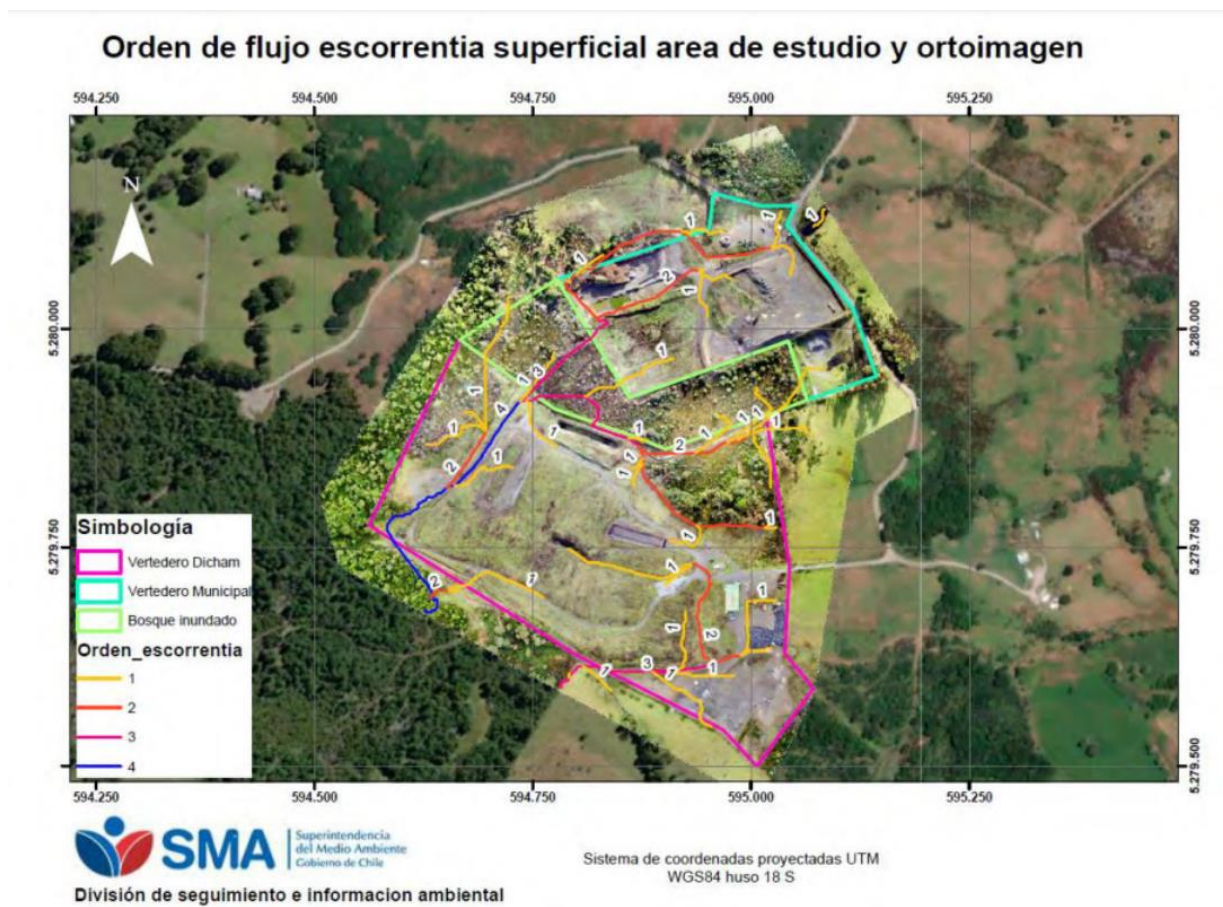
**Figura N°21: Escorrentía superficial mediante ortoimagen generada por levantamiento de dron, con resolución de 2 cm/píxel (fs. 6957). Año: 2021. Fuente: Ilustración N°4 de fs. 7708**

sumideros, 2) dirección de flujo, 3) acumulación de flujo, 4) selección de celdas y 5) orden jerárquico de la red hídrica (fs. 7705). Los resultados obtenidos se presentan en las figuras a continuación, la figura 21 corresponde al resultado obtenido directamente por la SMA y la figura 22 es la misma imagen con un análisis de los flujos que se observaron en la modelación. Se observa que el flujo N°1 (verde en la figura 22) fluye por el oeste del VMC y se junta con el flujo N°3 (amarillo en la figura 22) en el sector norte del VID, en la zona este del vertedero en donde se encuentra la mayor acumulación de agua. El flujo N°3 proviene del este, desde la zona entre los vertederos, más cercano al VID. Previo a esta intersección el Flujo N°3 recibe el flujo N°2 (rosado en la figura 22) que proviene desde el norte, desde el VMC. Luego de la confluencia de los flujos N°1 y N°3 se forma el flujo N°4 que escurre por el oeste del VID (celeste en la figura 22).

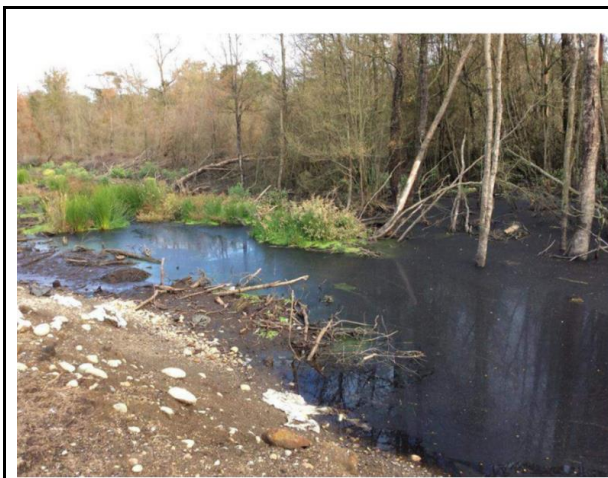
**Figura 26: Detalle de zona de acumulación de lixiviados en zona circundante en la parte oeste del VID.** Fuente: IFA (DFZ-2019-482-X-RCA-IA) (fs. 4405)
