Valdivia, veintiocho de marzo de dos mil veinticuatro.

- 2) El daño ambiental acusado dice relación con la responsabilidad que le cabría al Demandado por haber efectuado acciones de relleno en un sector de lo que denomina es el "Humedal Budi Chico", adyacente a la vereda norte del km. 0 de la Ruta S-422, lo que habría provocado la reducción de espacio importante para la flora y fauna local.

REPÚBLICA DE CHILE
TERCER TRIBUNAL AMBIENTAL

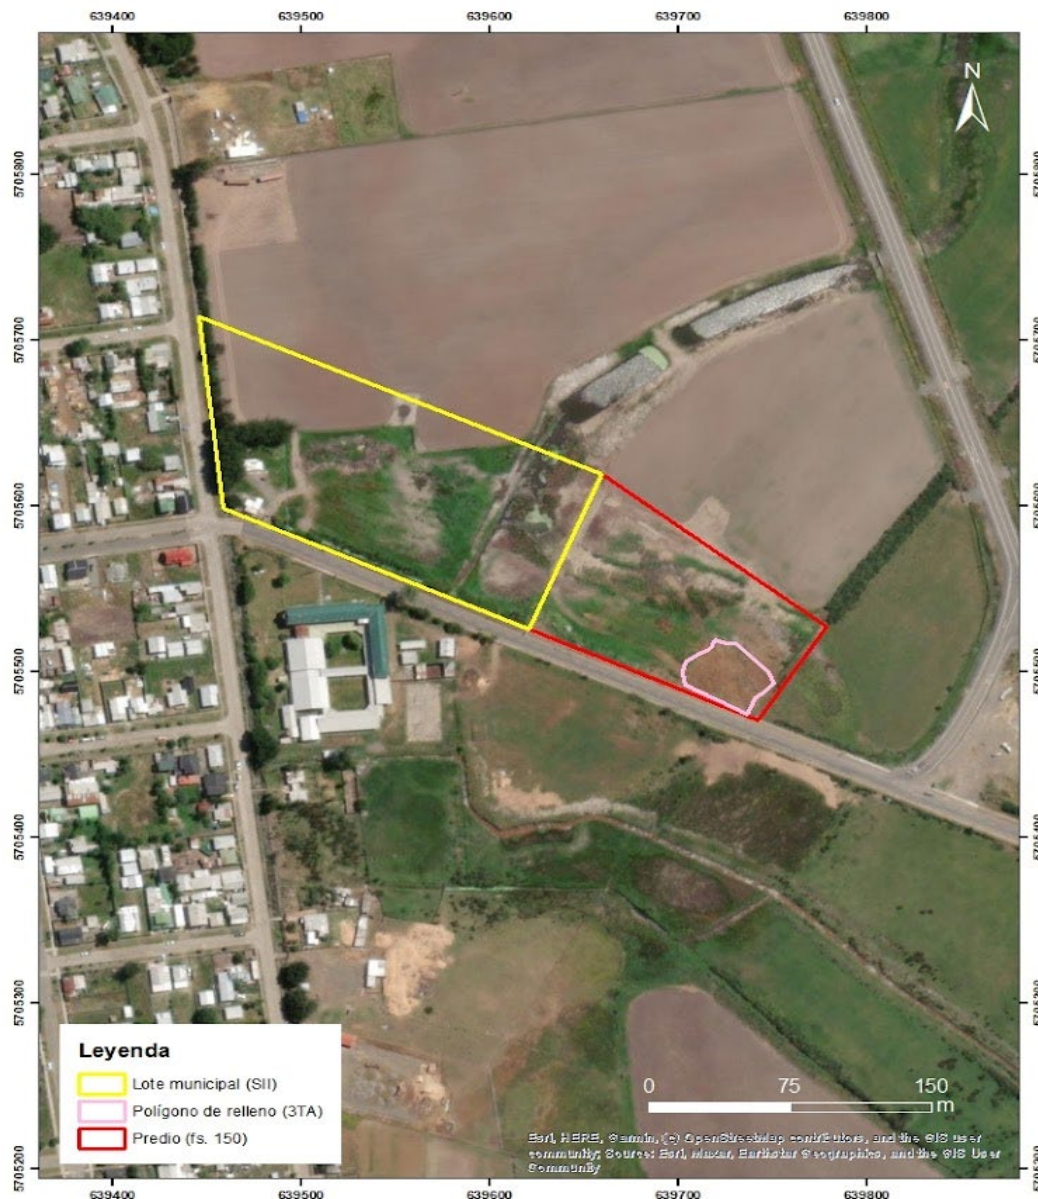
VIGÉSIMO OCTAVO. En la siguiente figura se representa: a) el Lote 1C, al momento de los hechos de propiedad de Agrícola Ganadera y Forestal Río Damas Ltda. y luego de la Sra. Sandra Elba Ruíz Müller; b) el Lote 1B de propiedad de la I. Municipalidad de Saavedra (a la época de los hechos); y c) la ubicación y superficie del relleno ejecutado sobre el mencionado Lote 1C.

Figura N° 1. Ubicación del predio que fue destinado a la disposición final de tierras, escombro y basura, con resultado de relleno parcial. Fuente: elaboración propia, en base a Ordinario N° 5/2021, de la Dirección de Vialidad de la Región de la Araucanía (fs. 19); "Mapa de ubicación de emplazamiento del futuro rodoviario de la comuna" del Demandado (fs. 100); "Informe Técnico Humedal Budi Chico" de la Municipalidad (fs. 122, 131); inscripciones en registro de Propiedad del Notario, Conservador y Archivero de Carahue de los Lotes 1B y 1C (fs. 224 y ss. 234 y ss.); Plano de Subdivisión Predial del Lote 1A-1 (fs. 236 y ss.); y Acta de inspección personal del Tribunal (fs. 241 y ss.).

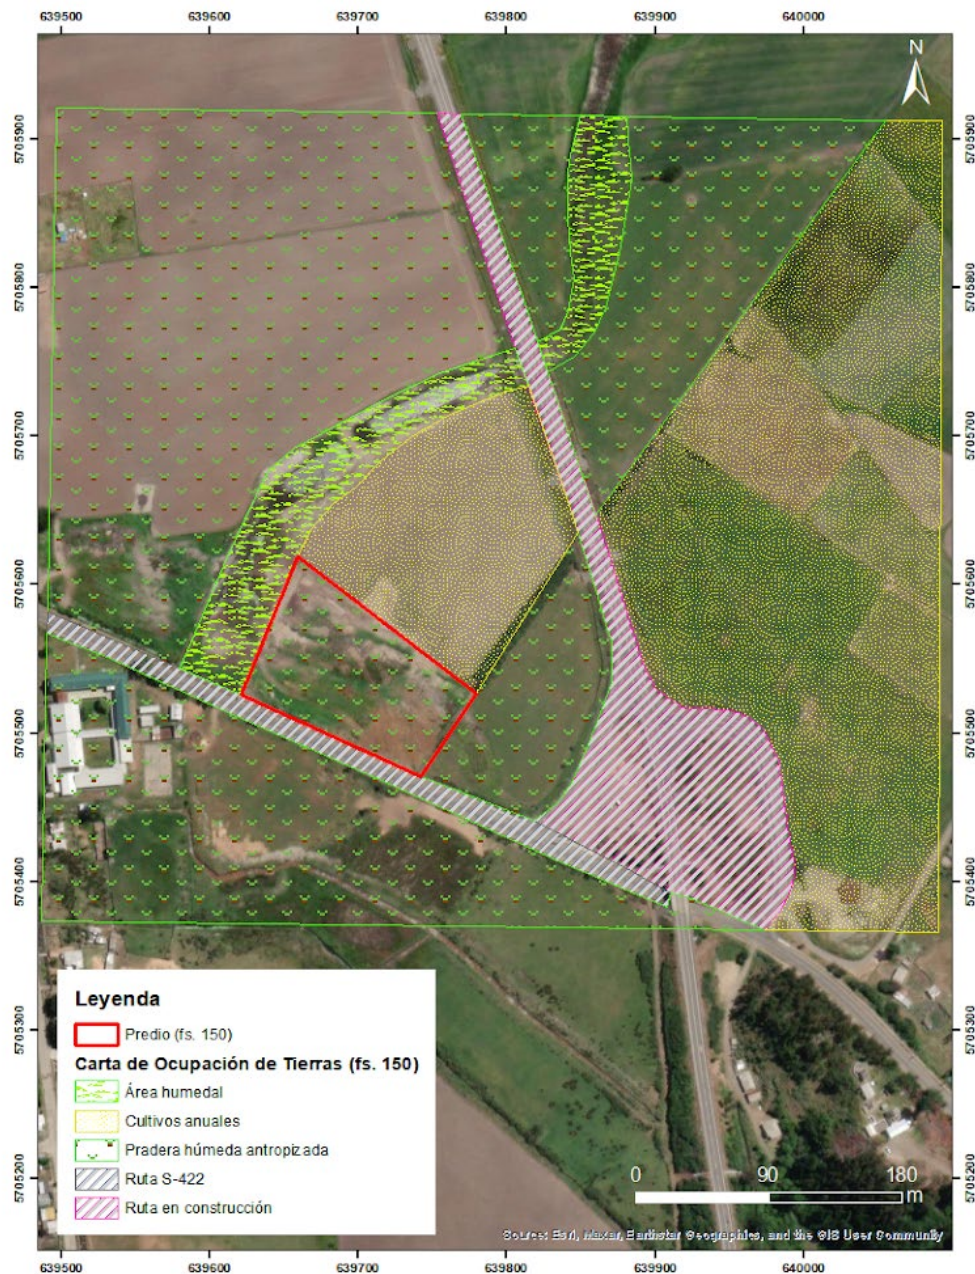
QUINCUAGÉSIMO NOVENO. Por otra parte, aunque dicho Informe no explica las condiciones que permiten diferenciar o identificar las diversas tipologías de ocupación de tierras empleadas, se aprecia que, entre ellas, se mencionan las que fueron denominadas como "praderas húmedas antropizadas", "área de humedal" y "cultivos anuales" (fs. 150). En este sentido, el Informe del Demandado no desconoce la existencia de suelos con características de humedales en los predios colindantes al intervenido, según se exhibe en los resultados del análisis de ocupación de tierra, contenidos en la Figura 4-1 del Informe (fs. 150) y que se reproduce a continuación. También se observa que el Lote 1C es identificado en su integridad como una "pradera húmeda antropizada" y que colinda en dirección poniente con el "área de humedal" (fs. 150).

Figura 2: Carta de ocupación de tierras sector Ruta S-422, según el Informe de la testigo experta presentada por el Demandado. Fuente: Elaboración propia, en base a Figura 4-1, del "Informe Pericial: Levantamiento información para determinar área de humedal", fs. 150.

SEXAGÉSIMO. Si se analiza la delimitación presentada en el Informe, se observan rasgos inusuales, los que hacen que este trabajo sea altamente cuestionable. Esto, no sólo por las razones señaladas en los considerandos Quincuagésimo séptimo y Quincuagésimo octavo, sino porque, además, la delimitación muestra ciertas características que permiten sostener que esta habría sido dirigida. Esto queda de manifiesto en que el humedal, en su zona colindante al Lote 1B presenta bordes o perfiles rectos, los cuales son atípicos para este tipo de ecosistemas. Este cuestionamiento cobra mayor relevancia al observar que la delimitación propuesta coincide de manera
